## **VÝVOJ VYBRANÝCH FLUVIÁLNÍCH JEZER V NIVĚ LUŽNICE**

**Development of fluvial lakes in the Lužnice River floodplain**

**Diplomová práce**

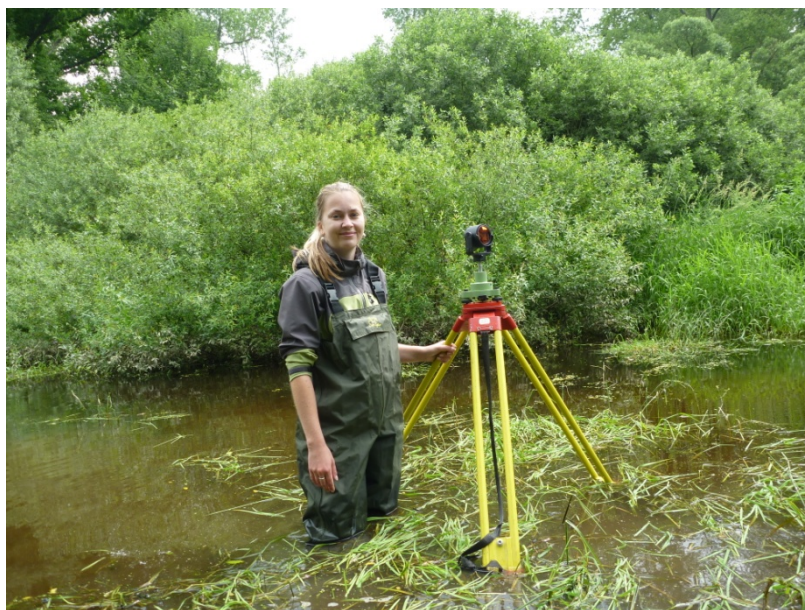
Obr. č. 11: Práce v terénu

Z půdorysných a hloubkových měření byly zjištěny následující morfometrické charakteristiky: plocha jezera ( $P$ ), obvod – délka břehové linie ( $O$ ), délka jezera ( $L$ ), maximální šířka ( $B_{\max}$ ), průměrná šířka ( $B_{\text{pr}} = P/L$ ), stupeň členitosti břehové linie ( $R = O/2\sqrt{P\pi}$ ), objem jezera ( $V$ ), maximální hloubka ( $h_{\max}$ ), průměrná hloubka ( $h_s = V/P$ ), hloubkový koeficient ( $K = h_s/h_{\max}$ ), relativní hloubka ( $h_r = 50h_{\max}\sqrt{\pi/P}$ ), průměrný sklon dna ( $\text{tg}\beta = h_{\max} \times O / (2 \times P)$ ) (Hutchinson 1957).
